COMUNE DI SAN GIULIANO TERME-PI

**PIANO DI RECUPERO CON CONTESTUALE
VARIANTE AL POC
PER LA REALIZZAZIONE DI UNITA'
IMMOBILIARI A CIVILE ABITAZIONE- VIA
DELLE SORGENTI N°16- LOC. ASCIANO-SAN
GIULIANO TERME - PISA.**

**STATO ATTUALE
ANALISI DEL DEGRADO DEGLI EDIFICI**

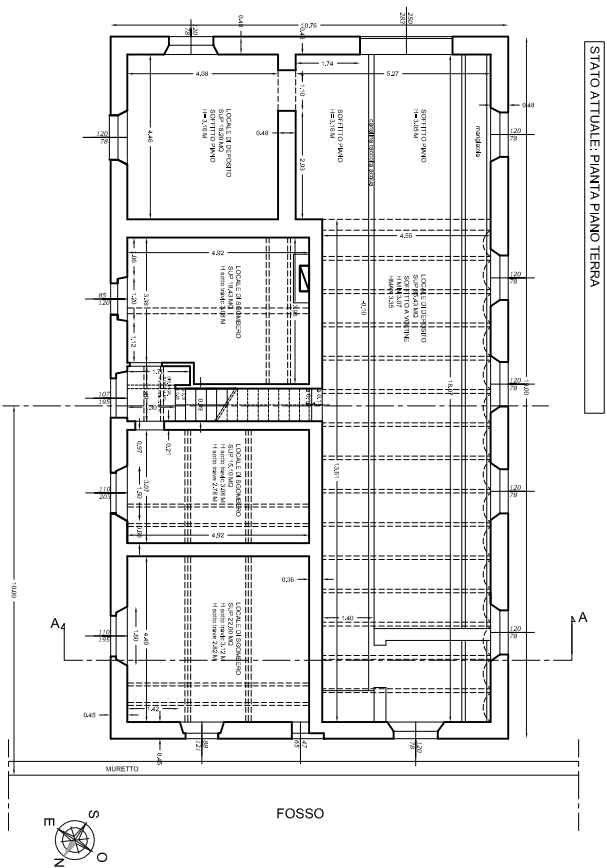
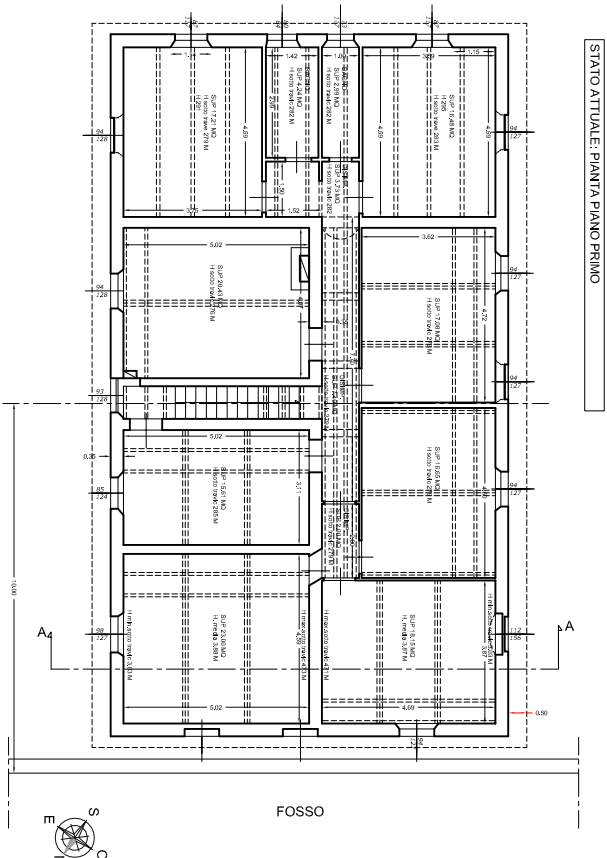
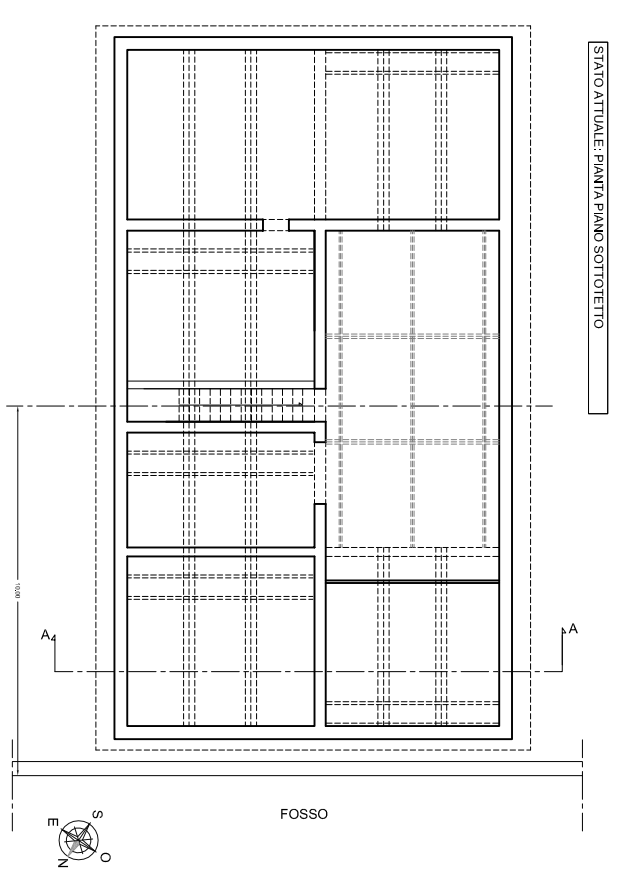
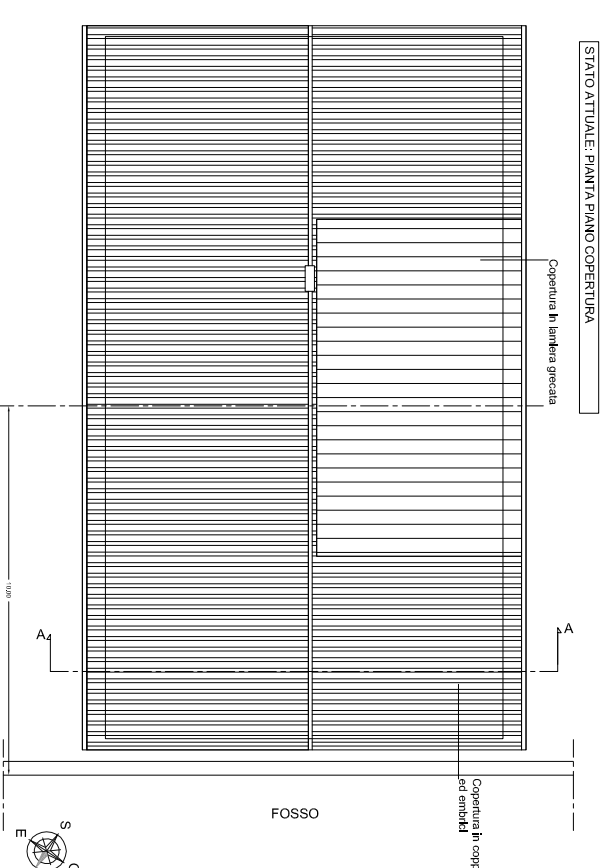
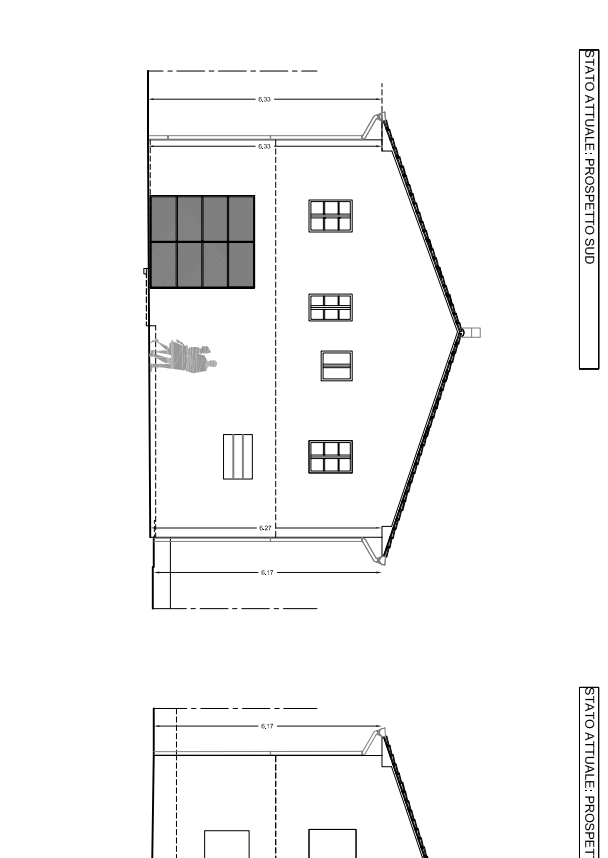
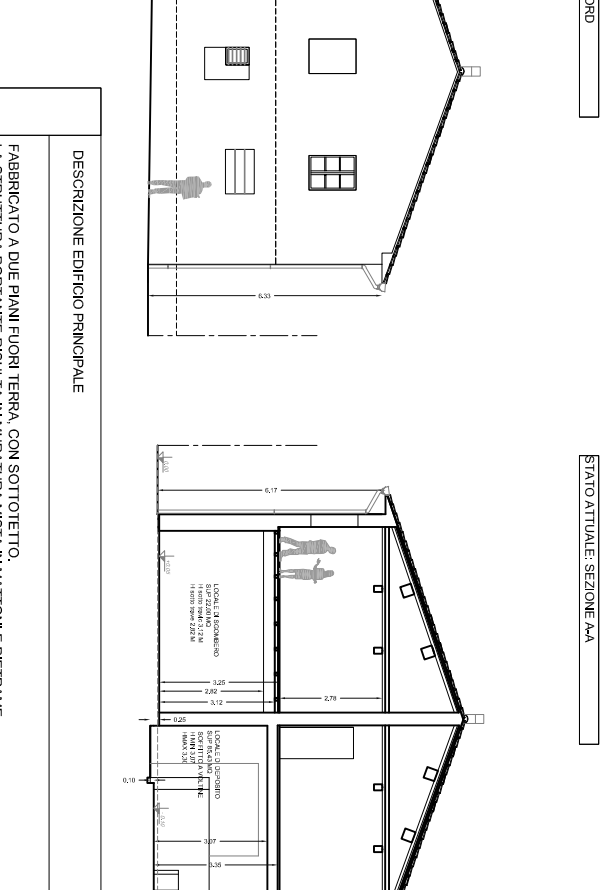
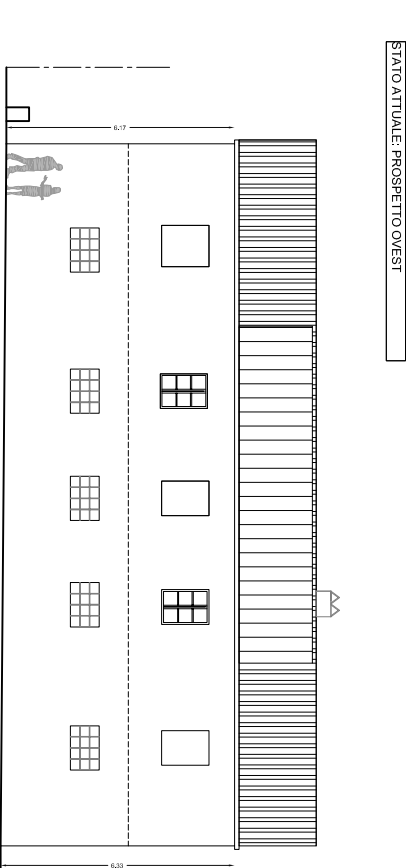
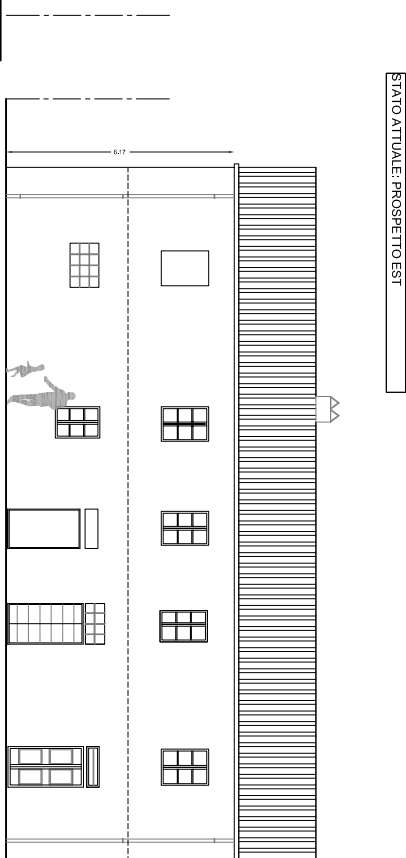
DESCRIZIONE EDIFICIO PRINCIPALE

FABBRICATO A DUE PIANI FUORI TERRA, CON SOTTOTETTO. LA STRUTTURA PORTANTE RISULTA IN MURATURA MISTA IN MATTONI E PIETRAVE. ESTERNAMENTE L'EDIFICIO RISULTA INTONACATO E INTINGIATO. L'INTONACO SI PRESENTA MOLTO DETERIORATO. I SOLAI SONO GENERALMENTE REALIZZATI CON TRAVI TRAVICELLI IN LEGNO E MEZZANE. NELLA PORZIONE OVEST DELL'EDIFICIO AL PIANO TERRA, NELL'ATTUALE LOCALE DEPOSITO, TROVAMO ALCUNI SOLAI IPANI ED UN SOLAIO REALIZZATO CON VOLTINE IN MATTONI E TRAVETTI METALLICI. LA COPERTURA DELL'EDIFICIO E' A CAPANNA E RISULTA REALIZZATA CON MANTO IN COPPI ED EMBRICI. SUL LATO OVEST UNA PORZIONE DI TETTO E' CROLLATA ED E' STATA SOSTITUITA ALLE TRAVI E TRAVICELLI, UNA STRUTTURA METALLICA CHE REGGE UN MANTO REALIZZATO CON LAMIERA METALLICA. SUL PROSPETTO PRINCIPALE EST, E' PRESENTE UNA FESSURAZIONE LONGITUDINALE NELLA MURATURA. IL FABBRICATO SI PRESENTA IN UNO STATO DI ACCENTUATO DEGRADO. LA DESTINAZIONE ATTUALE DEL FABBRICATO E' A CIVILE ABITAZIONE E PER UNA PORZIONE A LOCALE DEPOSITO.

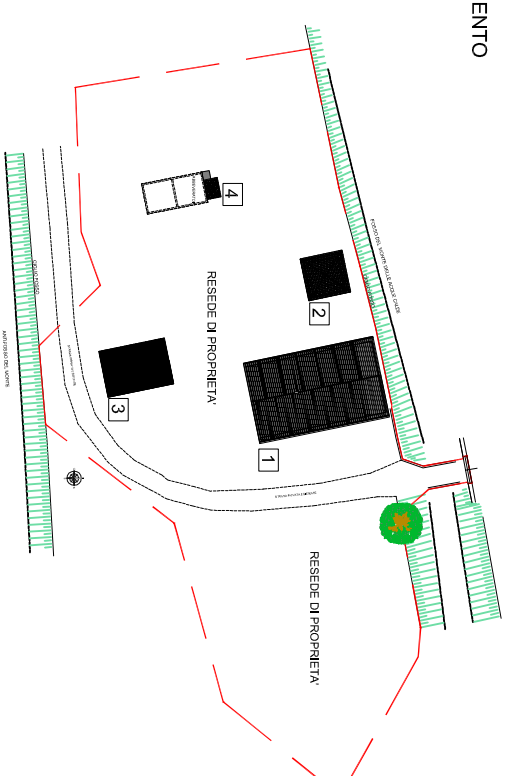
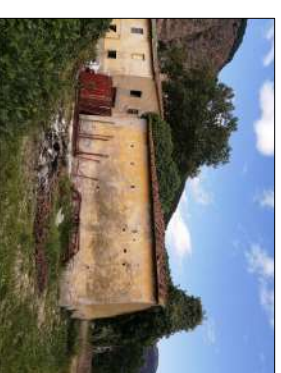
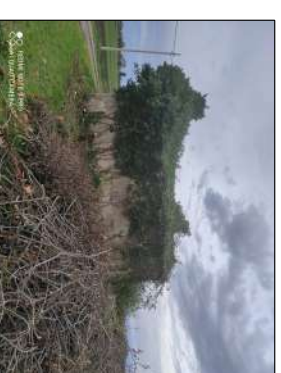
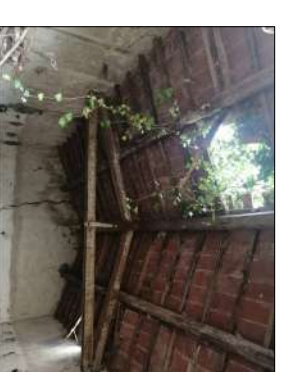
DESCRIZIONE LOCALE DEPOSITO

3
 FABBRICATO AD UN PIANO FUORI TERRA, CON STRUTTURA PORTANTE IN MURATURA MISTA IN MATTONI E PIETREME. ESTERNAMENTE L'EDIFICIO RISULTA INTONACATO E TINTEGGIATO. L'INTONACO SI PRESENTA MOLTO DETERIORATO. IL SOLAIO DI COPERTURA E' REALIZZATO CON UNA CAPRIATA LIGNEA SULLA QUALE APPOGGIANO LE TRAVI PRINCIPALI. I TRAVICELLI IN LEGNO E DEI TAVELLONI IN LATERIZIO. LA COPERTURA DELL'EDIFICIO E' A CAPANNA E RISULTA REALIZZATA CON MANTO IN COPPI ED EMBRICI. SUL LATO SUD UNA PORZIONE DI TETTO E' CROLLATA. SUL PROSPETTO SUD ED OVEST, SONO PRESENTI ALCUNE FESSURAZIONI LONGITUDINALI NELLA MURATURA. IL FABBRICATO SI PRESENTA IN UNO STATO DI ACCENTUATO DEGRADO. LA DESTINAZIONE ATTUALE DEL FABBRICATO E' A LOCALE DEPOSITO.

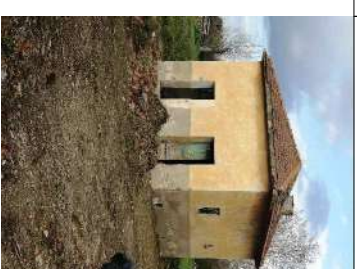
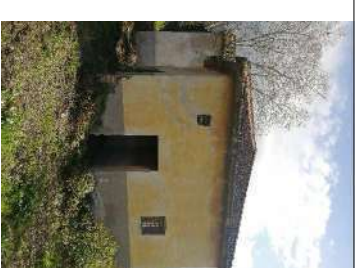
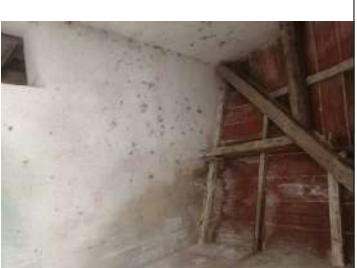
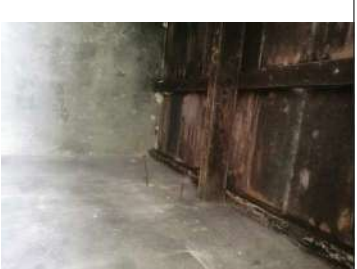
DESCRIZIONE LOCALE FORNO-SGOMBERO

2
 FABBRICATO AD UN PIANO FUORI TERRA, CON STRUTTURA PORTANTE IN MURATURA MISTA IN MATTONE E PIETREME. LA PORZIONE DEL FABBRICATO A LOCALE SGOMBERO, PRESENTA UN SOTTOTETTO. ED IL SOLAIO INTERMEDIO RISULTA REALIZZATO CON TRAVI LIGNEE, TRAVICELLI E TAVELLONI. IL LOCALE FORNO RISULTA A TUTT'ALTEZZA ESTERNAMENTE L'EDIFICIO RISULTA INTONACATO E TINTEGGIATO. L'INTONACO SI PRESENTA MOLTO DETERIORATO. IL SOLAIO DI COPERTURA E' REALIZZATO CON UNA STRUTTURA IN TRAVI, TRAVICELLI IN LEGNO E TAVELLONI IN LATERIZIO.
 LA COPERTURA DELL'EDIFICIO E A PADIGLIONE E RISULTA REALIZZATA CON MANTO IN MARSIGLIESI. IL FABBRICATO SI PRESENTA IN UNO STATO DI ACCENTUATO DEGRADO. LA DESTINAZIONE ATTUALE DEL FABBRICATO E' A LOCALE FORNO-SGOMBERO

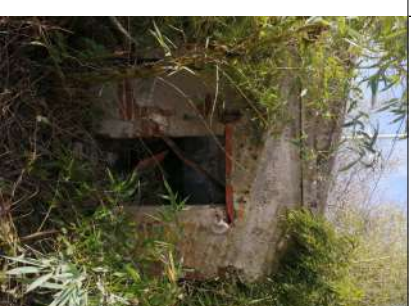
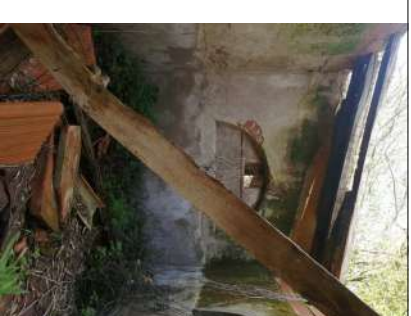
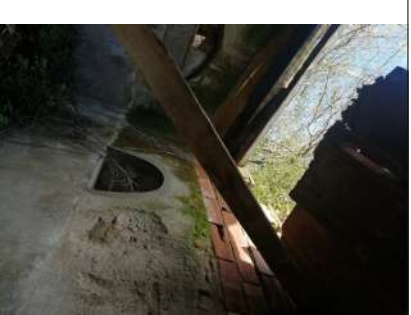
DESCRIZIONE LOCALE PORCILAIA

4
 FABBRICATO AD UN PIANO FUORI TERRA, CON STRUTTURA PORTANTE IN MURATURA MISTA IN MATTONI E PIETRAME. ESTERNAMENTE L'EDIFICIO RISULTA INTONACATO E TINTEGGIATO. L'INTONACO SI PRESENTA MOLTO DETERIORATO. LA COPERTURA DELL'EDIFICIO E' AD UNA FALDA E RISULTA REALIZZATA CON TRAVI, TRAVICELLI E TAVELLONI. IL MANTO DI COPERTURA E' IN TEGOLE MARSIGLIESI. LA COPERTURA RISULTA PARZIALMENTE CROLLATA. IL FABBRICATO SI PRESENTA IN UNO STATO DI ACCENTUATO DEGRADO, CON LA PARTE TERMINALE DELLA LATRINA PARZIALMENTE CROLLATA. LA DESTINAZIONE ATTUALE DEL FABBRICATO E' A LOCALE PORCILAIA.
