Progetto per la demolizione e ricostruzione di fabbricato ad uso  
residenziale UTOE N. 19 - loc. Pontedoro, via F. Brunelleschi n. 9 - 11

PIANO DI RECUPERO

Elaborato N°  
**B.12**

Data: GIU. 2023  
Scala: VARIE  
Formato:  
Oggetto: ANALISI MATERICA  
E DEL DEGRADO

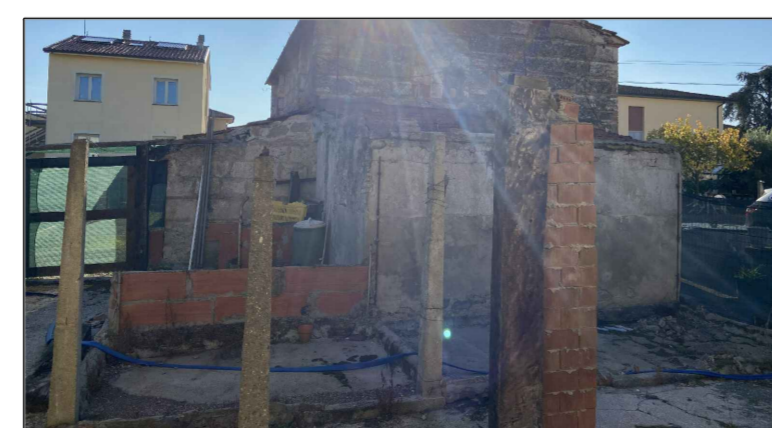
Mancanze e/o lacune  
- mancanza delle coperture sui  
manufatti A e B e dalle  
finestrature  
- lacuna: caduta e perdita di  
elementi o parte di elementi in  
generale  
- compromissione delle strutture  
versanti in elevato stato di  
degrado causa cedimenti fondali

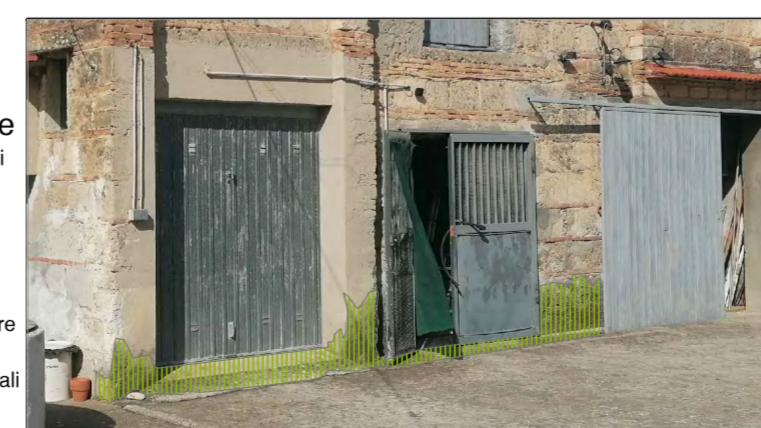
Umidità di risalita  
- macchie di umidità di risalita e  
colonizzazione biologica  
- lesione e distacco e/o  
mancanza di intonaco

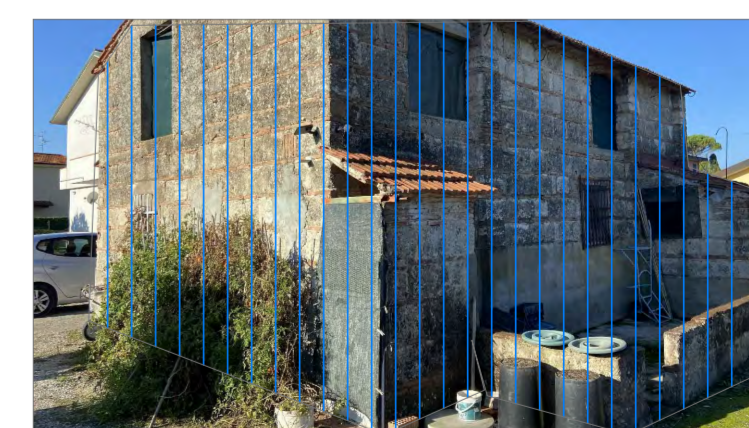
Corpi estranei  
- mancanza di manutenzione  
- superfetazione: interventi ed  
aggiunte dell'uomo che vanno a  
degradare l'aspetto estetico  
dell'edificio;  
deposito superficiale come  
accumulo di materiali estranei di  
varia natura, quali, ad esempio  
polvere, terriccio, guano ecc.

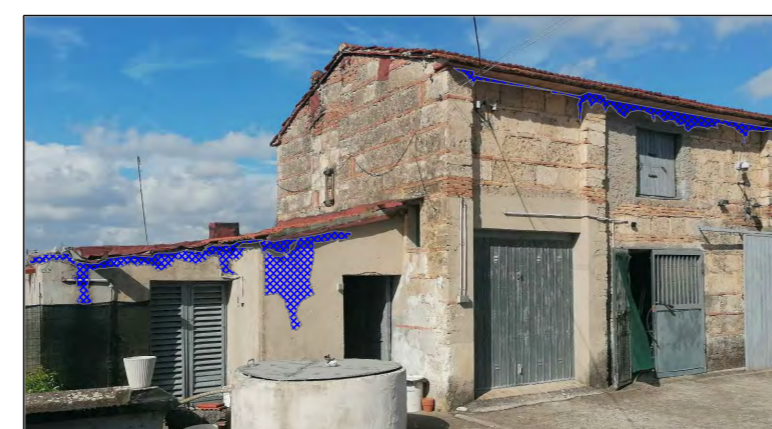
Umidità discendente  
- macchie da infiltrazione,  
colonizzazione biologica e  
disgregazione dell'intonaco in  
generale  
- mancanza e/o distacco di  
intonaco e lesione superficiale  
dell'intonaco

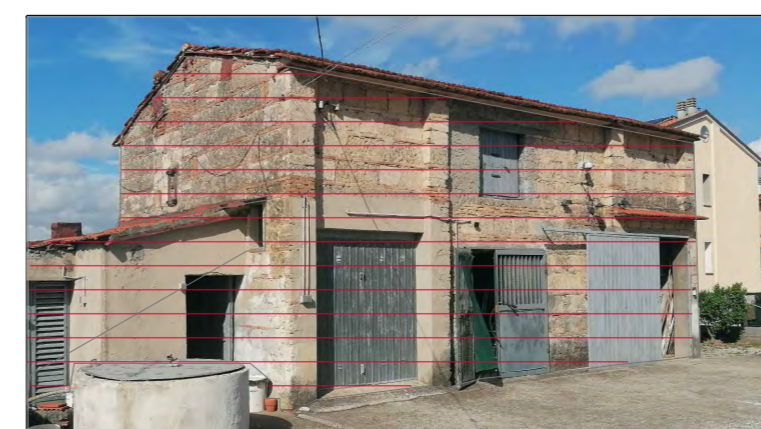
Esposizione agli  
agenti atmosferici  
- degrado degli elementi  
strutturali (con perdita delle  
funzioni strutturali)  
- muschi e licheni: presenza di  
colonizzazione biologiche  
infestanti cagionate da una  
prolungata esposizione alle  
intemperie
