# COMUNE DI SAN GIULIANO TERME

Complesso immobiliare posto località ORZIGNANO

## PROPOSTA DI VARIANTE AL POC E PIANO DI RECUPERO

**RELAZIONE TECNICO ILLUSTRATIVA**

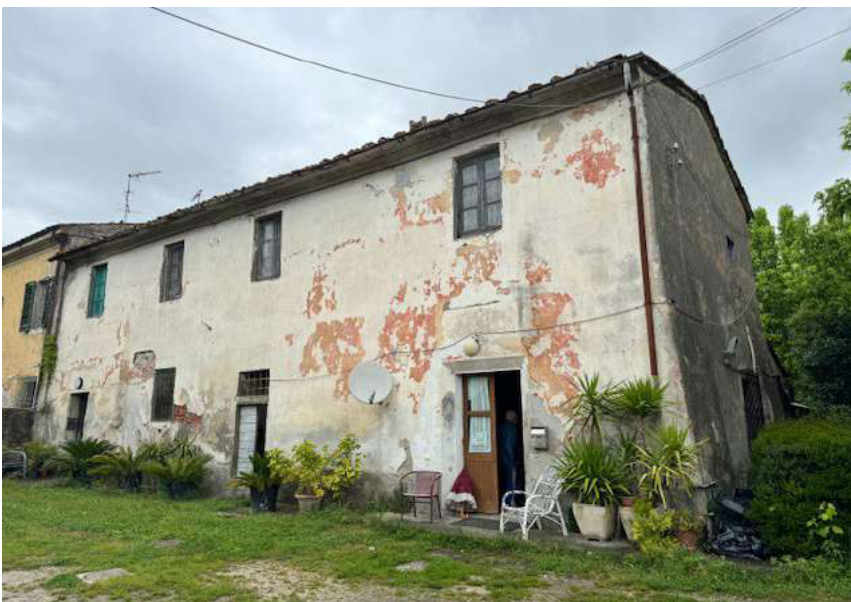
*Foto facciata edificio A*

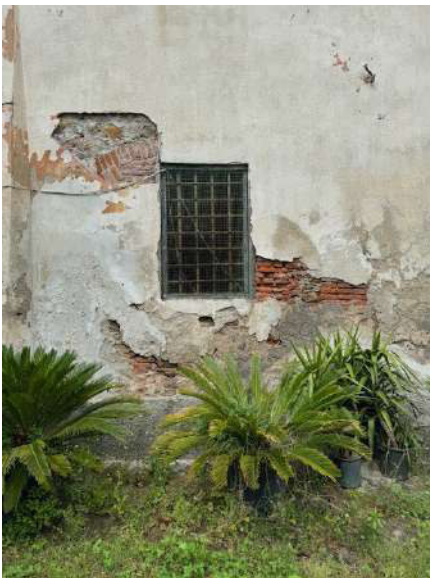
Grandi problemi per l'umidità di risalita, sia dal pavimento che dalle pareti, e le infiltrazioni dalla copertura per mancanza di protezione impermeabile, rottura del manto in cotto, e soprattutto per problemi legati alla struttura del tetto per vetustà e sotto dimensionamento. Gli intonaci esterni sono in parte distaccati, con muffe e zone sgretolate.

La finalità del piano è recuperare l'intero fabbricato, mantenere le due unità immobiliari, demolire la porzione aggiunta in un secondo tempo al piano terra (fabbricato B) così da recuperare la volumetria e destinarla ad altro fabbricato.

L'intervento strutturale prevede di rifare i solai e la copertura, i cordoli, le scale interne, per adeguare la casa alla normativa sismica. Al piano terra sarà realizzato un solaio aerato così da eliminare i problemi legati

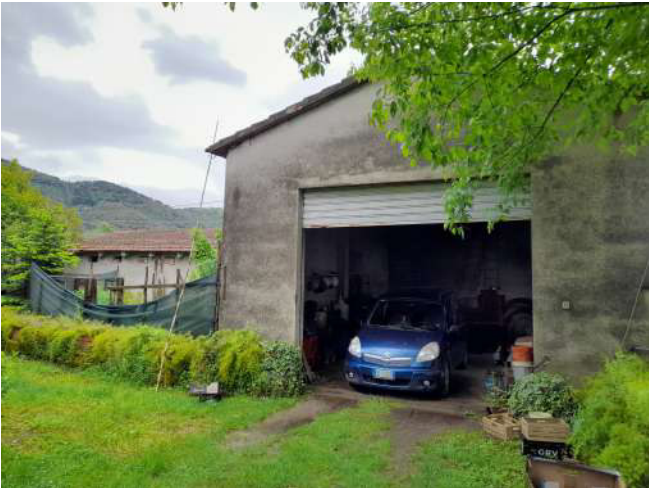
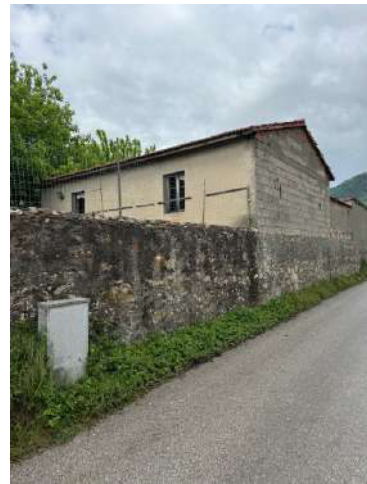
*Immagini del fabbricato lato corte e lato strada. Le finestre laterali del manufatto, sono di legno alla toscana.*

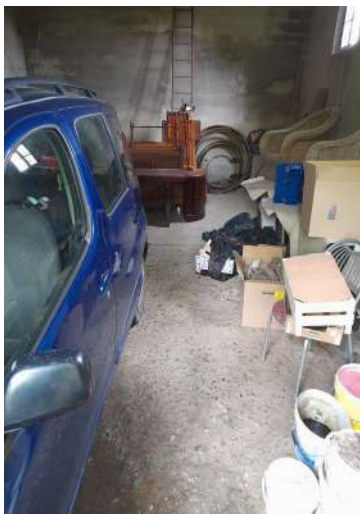
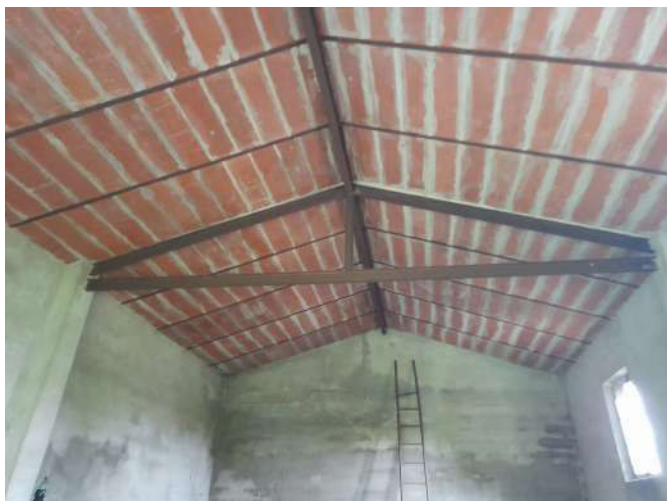
*Particolari interni della pavimentazione di cemento e della copertura in ferro e tabelle di cotto.*

Problemi per l'umidità di risalita, sia dal pavimento che dalle pareti, e le infiltrazioni dalla copertura per mancanza di protezione impermeabile, rottura del manto in cotto, e soprattutto per problemi legati alla struttura per vetustà e sotto dimensionamento. Gli antichi portoni di legno sono stati sostituiti da chiusure in metallo.

L'intervento strutturale prevede di rifare i solai e la copertura, i cordoli, per adeguare il fabbricato alla normativa sismica. Al piano terra sarà realizzato un solaio aerato così da eliminare i problemi legati all'umidità.

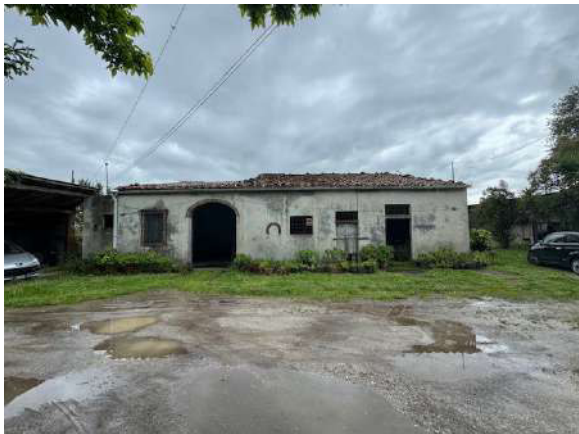
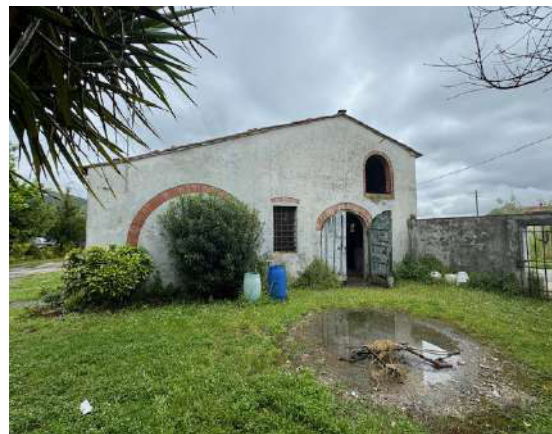
*Vista del fabbricato dalla corte interna, sono evidenziati gli archi di mattoni delle originarie aperture tamponate.*

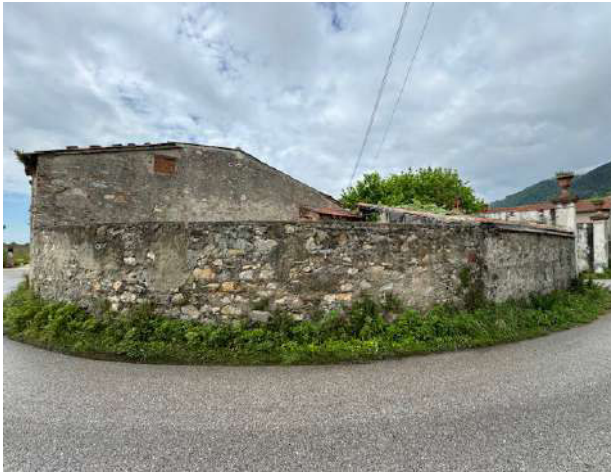
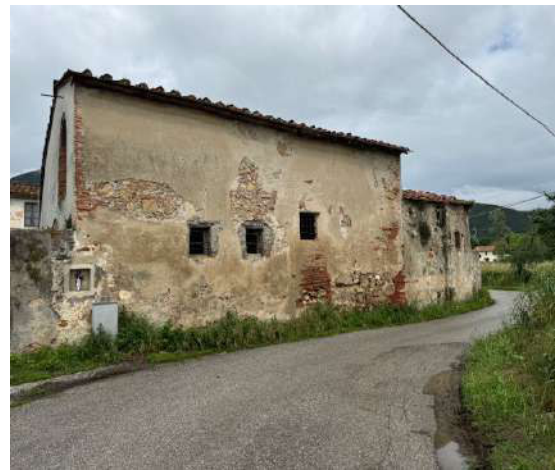
*Vista del fabbricato dalla strada. La muratura della recinzione si raccorda con quella del fabbricato. Da questo lato sono maggiormente evidenti i distacchi dell'intonaco.*

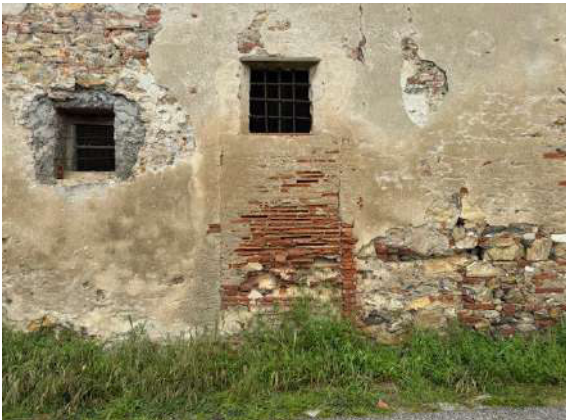
Problemi per l'umidità di risalita, sia dal pavimento che dalle pareti, e le infiltrazioni dalla copertura per mancanza di protezione impermeabile, rottura del manto in cotto, e soprattutto per problemi legati alla struttura per vetustà e sotto dimensionamento.

La finalità del piano è recuperare l'intero fabbricato, per realizzare due civili abitazioni. Recuperando una parte del volume derivato dalla demolizione del fabbricato B, si prevede di modificare la falda della copertura e allinearla con quella più alta esistente (lato strada) così da estendere anche in questa porzione il solaio del piano primo.

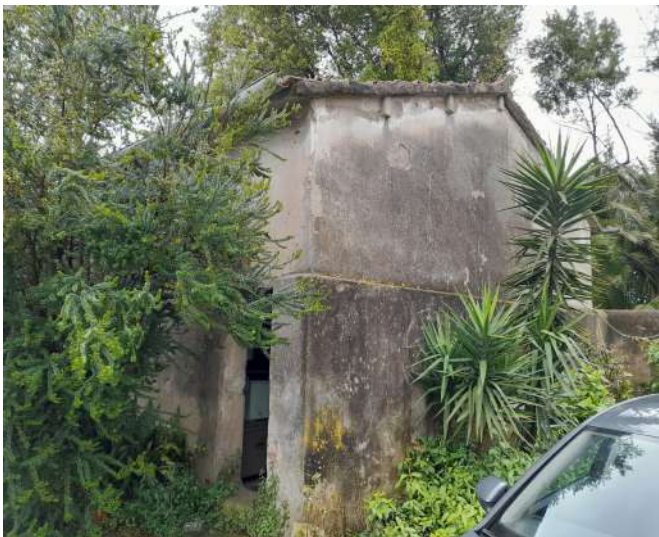
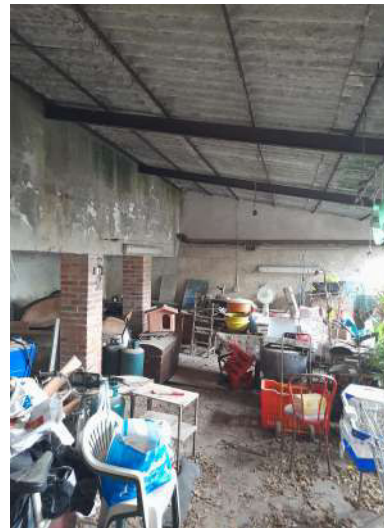
*Vista del Fabbricato E da recuperare e fabbricato F con copertura in eternit, privo di valore*

Problemi per l'umidità di risalita, sia dal pavimento che dalle pareti, e le infiltrazioni dalla copertura. La porzione di copertura realizzata in eternit, sarà completamente smontata secondo le procedure da attuare per il corretto smaltimento.
