COMUNE DI SAN GIULIANO TERME-PI

**PIANO DI RECUPERO CON CONTESTUALE
VARIANTE AL POC
PER LA REALIZZAZIONE DI UNITA'
IMMOBILIARI A CIVILE ABITAZIONE- VIA
DELLE SORGENTI N°16- LOC. ASCIANO-SAN
GIULIANO TERME - PISA.**

**STATO ATTUALE
ANALISI DEL DEGRADO DEGLI EDIFICI**

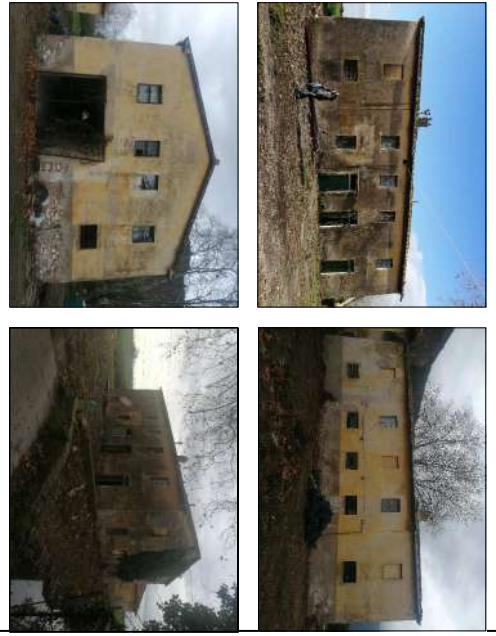
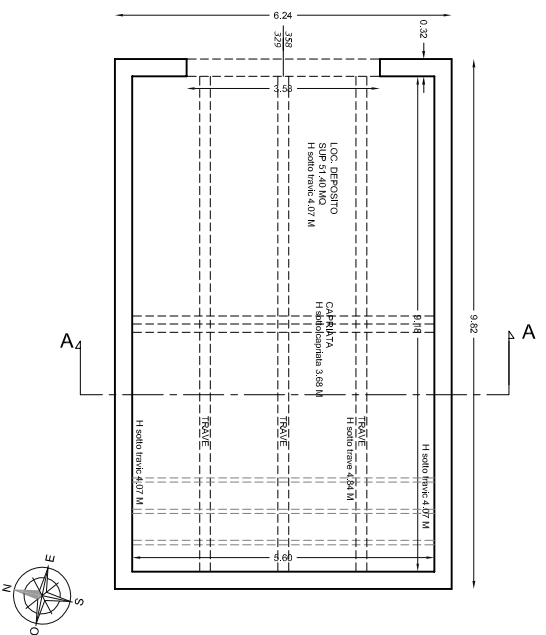
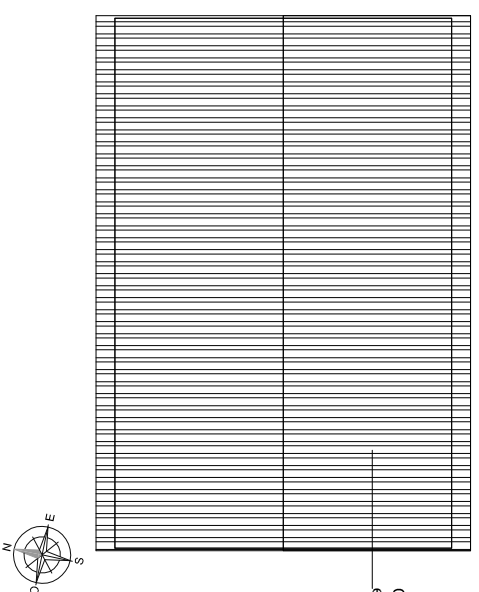
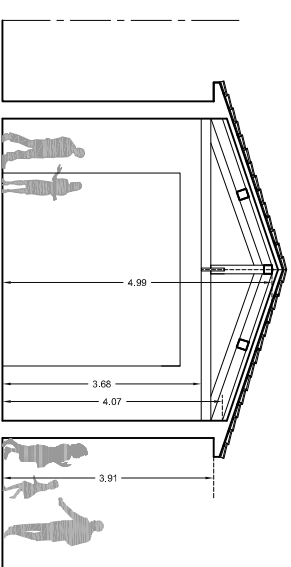
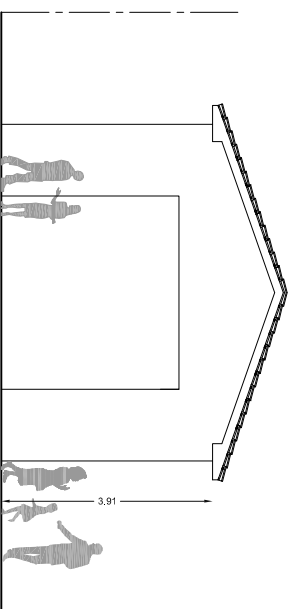
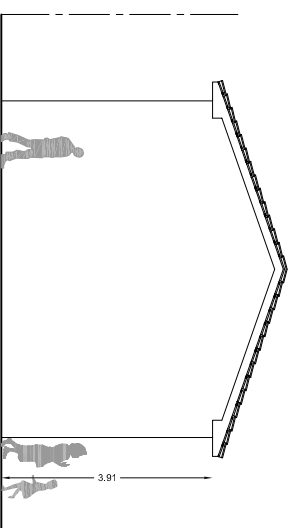
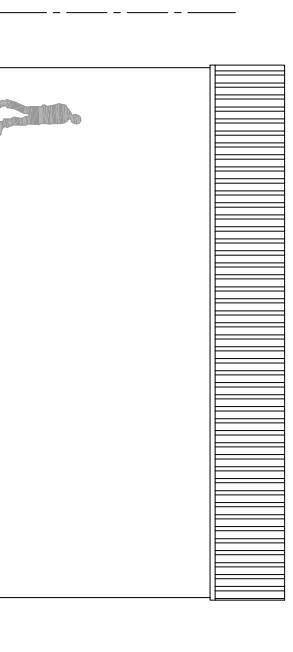
STATO ATTUALE: LOCALE DEPOSITO

FABBRICATO A DUE PIANI FUORI TERRA, CON SOTTOTETTO. LA STRUTTURA PORTANTE RISULTA IN MURATURA MISTA IN MATTONI E PIETRAVE. ESTERNAMENTE L'EDIFICIO RISULTA INTONACATO E INTINGIATO. L'INTONACO SI PRESENTA MOLTO DETERIORATO. I SOLAI SONO GENERALMENTE REALIZZATI CON TRAVI TRAVICELLI IN LEGNO E MEZZANE. NELLA PORZIONE OVEST DELL'EDIFICIO AL PIANO TERRA, NELL'ATTUALE LOCALE DEPOSITO, TROVAMO ALCUNI SOLAI IPANI ED UN SOLAIO REALIZZATO CON VOLTINE IN MATTONI E TRAVETTI METALLICI. LA COPERTURA DELL'EDIFICIO E' A CAPANNA E RISULTA REALIZZATA CON MANTO IN COPPI ED EMBRICI. SUL LATO OVEST UNA PORZIONE DI TETTO E' CROLLATA ED E' STATA SOSTITUITA ALLE TRAVI E TRAVICELLI, UNA STRUTTURA METALLICA CHE REGGE UN MANTO REALIZZATO CON LAMIERA METALLICA. SUL PROSPETTO PRINCIPALE EST, E' PRESENTE UNA FESSURAZIONE LONGITUDINALE NELLA MURATURA. IL FABBRICATO SI PRESENTA IN UNO STATO DI ACCENTUATO DEGRADO. LA DESTINAZIONE ATTUALE DEL FABBRICATO E' A CIVILE ABITAZIONE E PER UNA PORZIONE A LOCALE DEPOSITO.

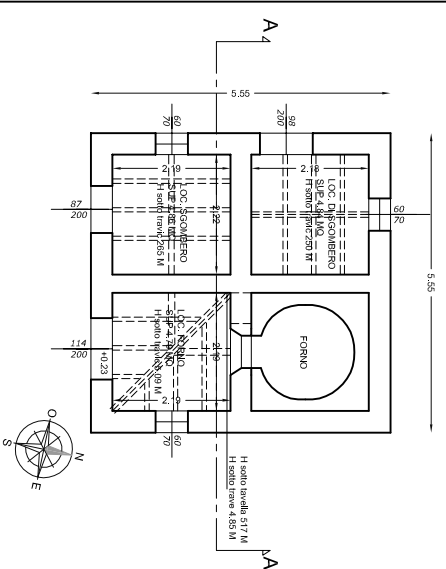
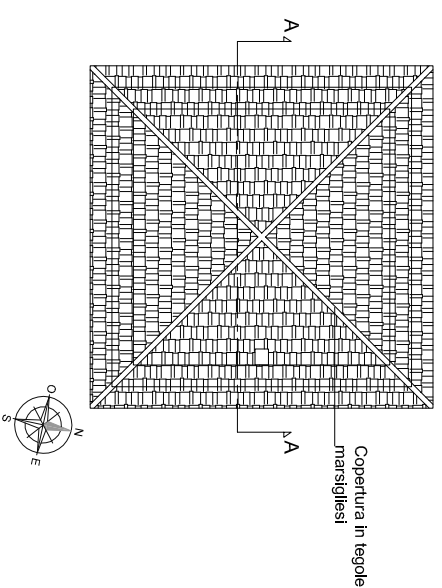
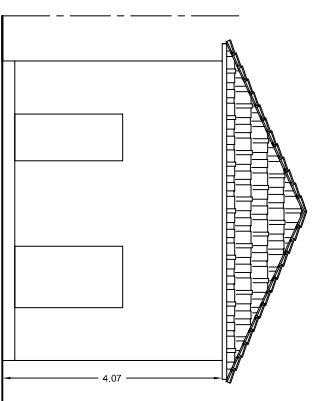
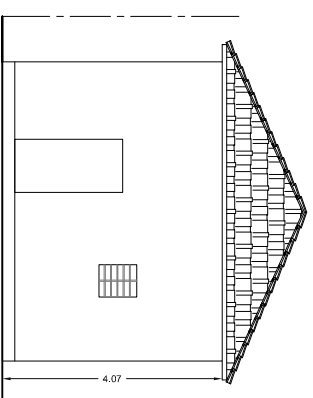
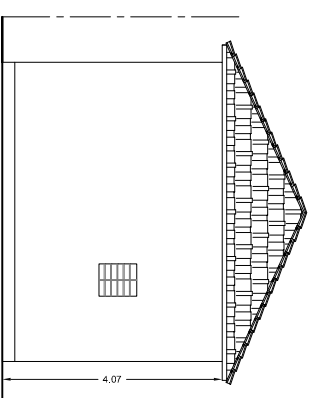
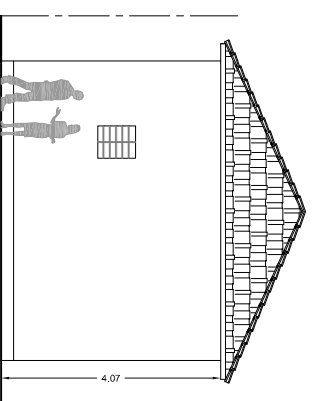
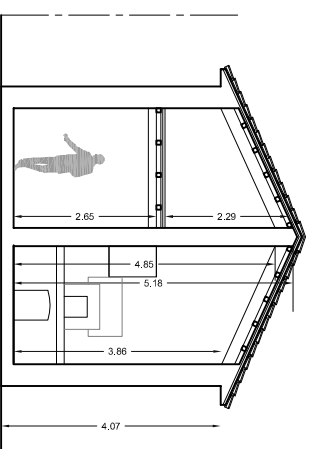
STATO ATTUALE: LOCALE FORNO- SGOMBERO

2
 FABBRICATO AD UN PIANO FUORI TERRA, CON STRUTTURA PORTANTE IN MURATURA MISTA IN MATTONE E PIETREME. LA PORZIONE DEL FABBRICATO A LOCALE SGOMBERO, PRESENTA UN SOTTOTETTO. ED IL SOLAIO INTERMEDIO RISULTA REALIZZATO CON TRAVI LIGNEE, TRAVICELLI E TAVELLONI. IL LOCALE FORNO RISULTA A TUTT'ALTEZZA ESTERNAMENTE L'EDIFICIO RISULTA INTONACATO E TINTEGGIATO. L'INTONACO SI PRESENTA MOLTO DETERIORATO. IL SOLAIO DI COPERTURA E' REALIZZATO CON UNA STRUTTURA IN TRAVI, TRAVICELLI IN LEGNO E TAVELLONI IN LATERIZIO.
 LA COPERTURA DELL'EDIFICIO E A PADIGLIONE E RISULTA REALIZZATA CON MANTO IN MARSIGLIESI. IL FABBRICATO SI PRESENTA IN UNO STATO DI ACCENTUATO DEGRADO. LA DESTINAZIONE ATTUALE DEL FABBRICATO E' A LOCALE FORNO-SGOMBERO

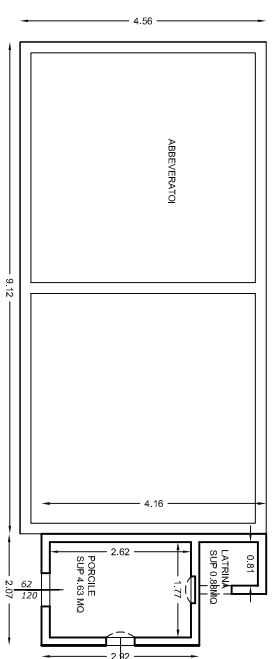
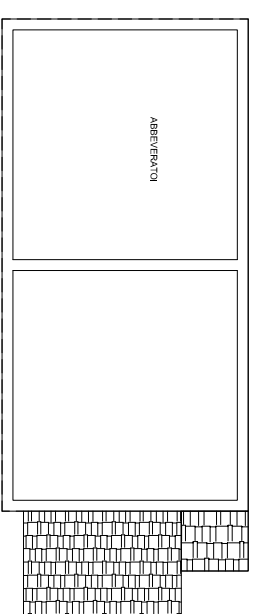
STATO ATTUALE: LOCALE PORCILAIA

4
 FABBRICATO AD UN PIANO FUORI TERRA, CON STRUTTURA PORTANTE IN MURATURA MISTA IN MATTONI E PIETRAME. ESTERNAMENTE L'EDIFICIO RISULTA INTONACATO E TINTEGGIATO. L'INTONACO SI PRESENTA MOLTO DETERIORATO. LA COPERTURA DELL'EDIFICIO E' AD UNA FALDA E RISULTA REALIZZATA CON TRAVI, TRAVICELLI E TAVELLONI. IL MANTO DI COPERTURA E' IN TEGOLE MARSIGLIESI. LA COPERTURA RISULTA PARZIALMENTE CROLLATA. IL FABBRICATO SI PRESENTA IN UNO STATO DI ACCENTUATO DEGRADO, CON LA PARTE TERMINALE DELLA LATRINA PARZIALMENTE CROLLATA. LA DESTINAZIONE ATTUALE DEL FABBRICATO E' A LOCALE PORCILAIA.
