Progetto per la demolizione e ricostruzione di fabbricato ad uso  
residenziale UTOE N. 19 - loc. Pontedoro, via F. Brunelleschi n. 9 - 11

PIANO DI RECUPERO

Elaborato N°  
**B.12**

Data: GIU. 2023  
Scala: VARIE  
Formato:  
Oggetto: ANALISI MATERICA  
E DEL DEGRADO

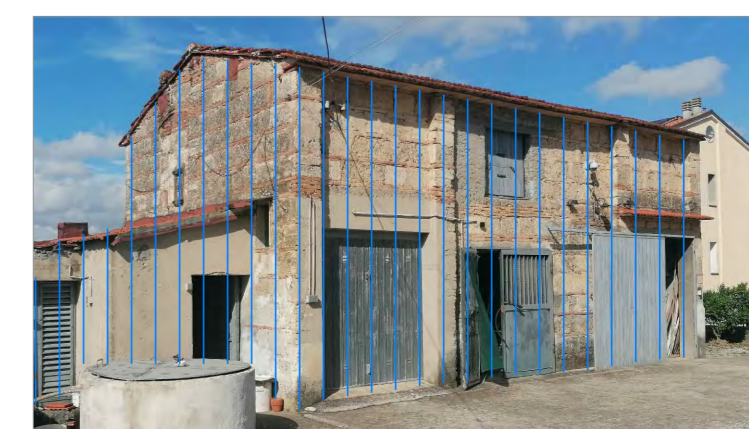
Esposizione agli  
agenti atmosferici  
- degrado degli elementi  
strutturali (con perdita delle  
funzioni strutturali)  
- muschi e licheni: presenza di  
colonizzazione biologiche  
infestanti cagionate da una  
prolungata esposizione alle  
intemperie
