COMUNE DI SAN GIULIANO TERME
 Complesso immobiliare posto località ORZIGNANO
 Via Giacomo Brodolini n. 116
 UTOE 13 ORZIGNANO
 EDIFICIO n.149

**PROPOSTA DI VARIANTE AL POC
 E PIANO DI RECUPERO**

Tavola elaborata n°:
Villa PUNTI DI PRESA e ANALISI MATERICA

PRESENTAZIONE PDR del 28/09/2023 - 1° Integr. del 08/05/2024 - 2° Integr. 05/09/2024
 Scala: 1:100

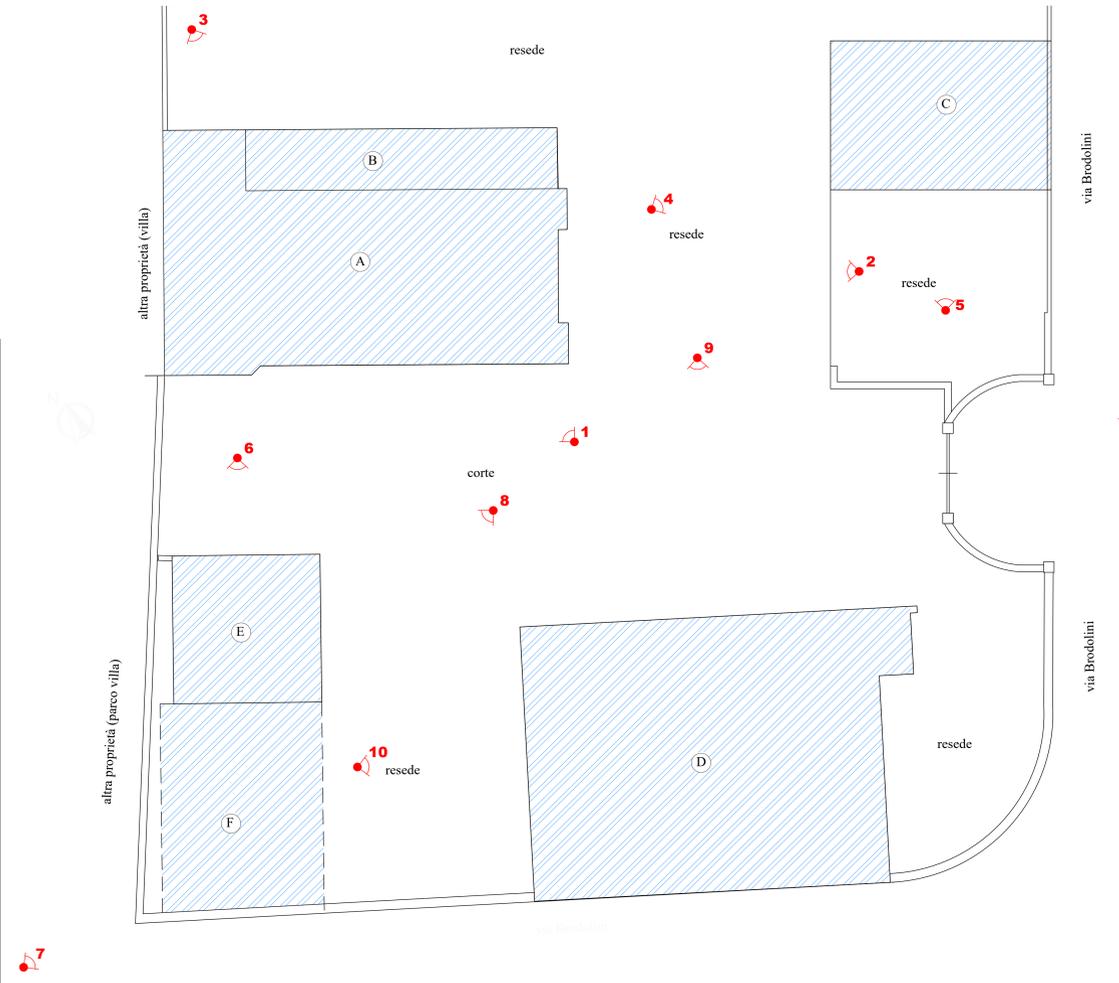
ANALISI MATERICA

View	Material Analysis	Notes
CORPI A e B	vista 1	resede mista pietra/mattone, intonaco e stucco
	vista 2	resede mista pietra/mattone solo intonaco
	vista 3	resede mista pietra/mattone solo intonaco
CORPI A e B	vista 1	intonaci in legno intonaci in gesso intonaci in metallo copertura in laterizio con canali di gronda in plastica
	vista 2	intonaci in legno intonaci in gesso intonaci in metallo copertura in laterizio con canali di gronda in plastica
	vista 3	intonaci in legno intonaci in gesso intonaci in metallo copertura in laterizio con canali di gronda in plastica
CORPO C	vista 4	resede mista pietra/mattone solo intonaco
	vista 5	resede mista pietra/mattone solo intonaco
	vista 6	resede mista pietra/mattone solo intonaco
CORPO C	vista 4	intonaci in metallo copertura in laterizio con canali di gronda in plastica
	vista 5	intonaci in metallo copertura in laterizio con canali di gronda in plastica
	vista 6	intonaci in metallo copertura in laterizio con canali di gronda in plastica

CORPI E e F	vista 6	resede mista pietra/mattone solo intonaco
	vista 7	resede mista pietra/mattone solo intonaco
	vista 8	resede mista pietra/mattone solo intonaco
CORPI E e F	vista 6	copertura in laterizio con canali di gronda in plastica
	vista 7	copertura in laterizio con canali di gronda in plastica
	vista 8	copertura in laterizio con canali di gronda in plastica
CORPO D	vista 9	resede mista pietra/mattone solo intonaco con archi a vista in mattoni
	vista 10	resede mista pietra/mattone solo intonaco con archi a vista in mattoni
	vista 11	resede mista pietra/mattone solo intonaco
CORPO D	vista 9	posizione di copertura in eternit copertura in laterizio con canali di gronda in plastica intonaci in legno senza infissi
	vista 10	posizione di copertura in eternit copertura in laterizio con canali di gronda in plastica intonaci in legno senza infissi
	vista 11	posizione di copertura in eternit copertura in laterizio con canali di gronda in plastica senza infissi

vista della recinzione esistente sulla via Brodolini	vista 12	resede mista pietra/mattone solo intonaco
	vista 13	resede mista pietra/mattone solo intonaco
	vista 13	resede mista pietra/mattone solo intonaco
